PATENT ABSTRACTS OF JAPAN

2001-065403

(54) TROUBLE DIAGNOSIS DEVICE OF ELECTRONIC CONTROL DEVICE FOR AUTOMOBILE

(54) 【発明の名称】 自動車用電子制御装置の故障診断装置

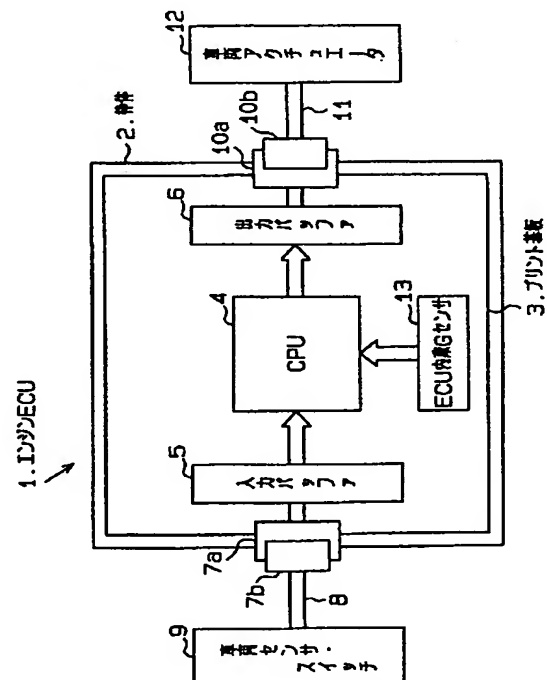
SOLUTION: The engine ECU1 which is the electronic device for an automobile is arranged on an engine room or the position to which the vibration of the engine is directly applied. A printed circuit board 3 is arranged inside a frame body 2 and electronic parts for constituting ECU 1 also a G sensor 13 are mounted on the printed circuit board 3. When the signal from the G sensor 13 for detecting the engine vibration is taken in CPU 4 and it is judged that the signal stays under the vibration of a prescribed range or more, an abnormal detection treatment is prohibited.

【解決手段】 自動車用電子装置であるエンジンECU 1 はエンジンルーム又はエンジンの振動が直接加わる位置に配設されている。枠体 2 の内部にはプリント基板 3 が配置され、プリント基板 3 に ECU を構成するための電子部品が搭載されるとともに G センサ 13 が搭載されている。エンジン振動を検出する G センサ 13 からの信号が CPU 4 に取り込まれ、所定範囲以上の振動下にあると判断した際には、異常検出処理を禁止する。

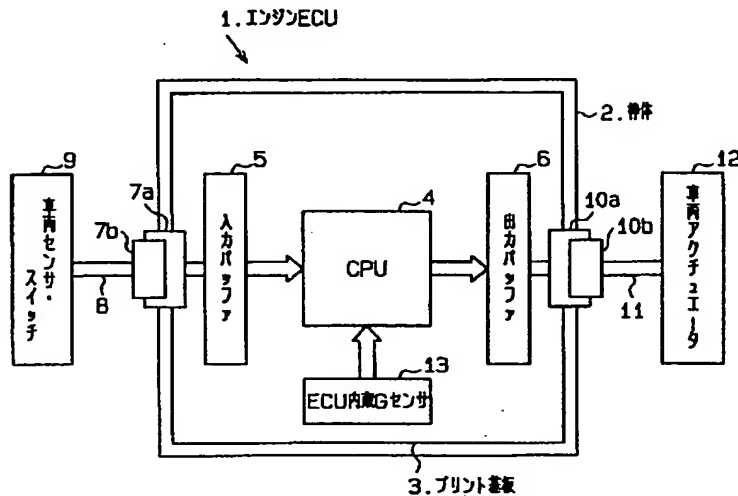
【0012】本実施形態におけるエンジンECUの故障診断装置の構成を図1に示す。図1においては、エンジンECU1を上から見ており、ECU容器（パッケージ）の蓋を取り外した状態である。

あり、枠体2内にはプリント基板3が配置されている。プリント基板3にはECU1を構成するための電子部品が搭載され、より具体的には、CPU4（電子部品）と入力バッファ5（電子部品）と出力バッファ6（電子部品）が搭載されている。また、枠体2にはコネクタ7aが設けられている。このコネクタ7aの相手方のコネクタ7bにはワイヤーハーネス8を介して車両センサ・スイッチ9がつながっている。このセンサ・スイッチ用コネクタ7bがECU側コネクタ7aに接続され、雄雌のコネクタの嵌合にてピン同士が接触して電氣的に接続されている。そして、CPU4はセンサ・スイッチ9からの信号を入力バッファ5を介して入力する。このエンジンECU1が車両信号を入力する際、入力バッファ5によりCPU4の処理し易い状態に変換される。また、入力バッファ5には、外部より乱入するノイズを除去するためのフィルタ回路（例えばCR回路）も含まれる。このようにして入力された信号に基づきCPU4は各種の演算を行い、エンジン運転状態に応じた最適燃料量等を算出する。

【0014】また、枠体2にはコネクタ10aが設けられている。このコネクタ10aの相手方のコネクタ10bにはワイヤーハーネス11を介して車両アクチュエータ12がつながっている。このアクチュエータ用コネクタ10bがECU側コネクタ10aに接続され、雄雌のコネクタの嵌合にてピン同士が接触して電氣的に接続されている。そして、CPU4は前述の各種の演算結果に基づいて出力バッファ6を作動させ、車両アクチュエータ12を制御して最適なる燃料量の噴射等を行わせる。

【0015】さらに、エンジンECU1は故障診断機能を有しており、CPU4はエンジンECU1への信号線（入力信号）が断線していないか等の異常を検出する。また、プリント基板3には、エンジン振動を検出する振動センサとしてGセンサ13が搭載（実装）されている。つまり、本システムは車両からの入力信号が疑わしいことを判断するのが目的であるため、振動を検出するセンサ（Gセンサ）13はECU1に内蔵されている。そして、このGセンサ13の値（センサ出力信号）はアナログ信号として直接CPU4に取り込まれる。

【図1】 実施の形態におけるエンジンECUの故障診断装置の構成を示す平面図。

【0024】また、Gセンサ13はエンジンECU1に内蔵されているため、他の外部から入力される信号よりは信頼性が高い。つまり、プリント基板3に搭載され、直接CPU4に接続されているので（ハーネスやコネクタを介さずにECU1に接続されているので）、信頼性が高く、かつ、振動を直接検出できる。

（ロ）特に、振動センサ13は、エンジンECU1での枠体2の内部のプリント基板3に搭載したので、エンジンECU1に加わる振動を正確に検出でき、又、コネクタを使わずにCPU4にその信号を送るので、断線やコネクタ外れに強い。

2…枠体、3…プリント基板、4…CPU、13…Gセンサ。

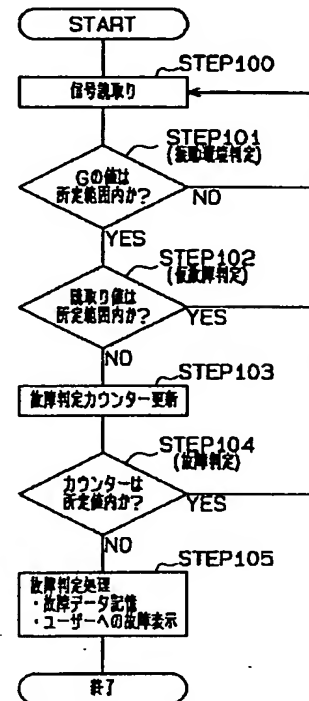
【0016】次に、故障を検出する処理方法について、図2のフローチャートで説明する。CPU4は16 msec毎に信号を取り込み、通常の制御を実行している。これと並行して図2の処理を実行する。

【0017】ステップ100、102～105の処理を先に説明する。CPU4は16 msec毎にステップ100で信号（例えばヒータ信号）を読み取る。そして、CPU4は、ステップ102で、その読み取り値が正常範囲内であるかを判断する。これが仮故障判定である。

【0018】正常範囲である場合は、CPU4はそのままステップ100に戻って同じことを繰り返す。CPU4は読み取り値が正常範囲内でない場合、つまり仮故障

と判定された場合は、ステップ103に移行して、用意されたカウンタのカウンタ値を「1」インクリメントし、その疑わしさのレベルを上げる。

【0019】その後、CPU4はステップ104では、そのカウンタの値が所定値を越えたかどうかで故障判定する。そして、CPU4はステップ104でカウンタ値が所定値を越えていなければ、ステップ100に戻り、越えていた場合には仮故障ではないとして故障処理ステップ105に移る。つまり、例えば、信号レベルから断線有りとの仮判定が4回連続した場合には最終的に故障であると判定する。

【0020】このステップ105の処理には、故障コードの記憶やユーザーへの故障表示、入力データのフェールセーフ値への置き換えなどが含まれる。これが、故障検出フローの一連の処理である。

【0021】ここまでは、故障診断として一般的に行われている故障検出方法である。さらに、図2のフローチャートにおいては、ステップ102の処理よりも前のステップ101において、CPU4はGセンサ13の値が所定範囲内であるかを判断する。つまり、エンジンECU1が受ける振動として一定値以上の大きな振動がかかっているか否かを判定する。

【0022】なお、ステップ100での信号読取りはGセンサ13の値を読み取ることも含まれる。ここで、Gセンサ13の値が所定範囲内、つまり振動が小さいときは外部から入力される信号の値に対する信頼性も高いものとして、ステップ102以降の故障判定処理を実行する。

【0023】しかし、Gセンサ13の値が高く、高振動環境であると判定した場合は、ステップ100に戻って、その後の故障判定処理（故障診断）を禁止する。特に、エンジンECU1をエンジン吸気系部材に取り付けたときには、エンジンECU1にかかる振動が約20G近くになることもあり（単にエンジンルーム内の振動環境というだけでは4G～5G）、この場合にコネクタの一時的な接触不良などが発生しやすくダイアグコードを記憶し、異常があったエンジンECUとして整備工場などに返品されると再現しない不具合が大量に発生することも考えられるが、本装置においては高G環境下に使われるエンジンECUにGセンサを取り付けて、高Gがかかっている時には故障診断（断線検出）が行われない。

【図2】 第1の実施の形態における作用を説明するためのフローチャート。

(イ) 処理手段としてのCPU4は図2の処理を実行す

ることにより、Gセンサ（振動センサ）13からの信号により所定範囲以上の振動下にあると判断した際には異常検出処理を禁止した。これにより、エンジンECU1が受ける振動を検出してある一定値以上の大きな振動がかかっている最中は故障診断が止められるので、高振動環境下での誤検出による不具合を回避することができる。

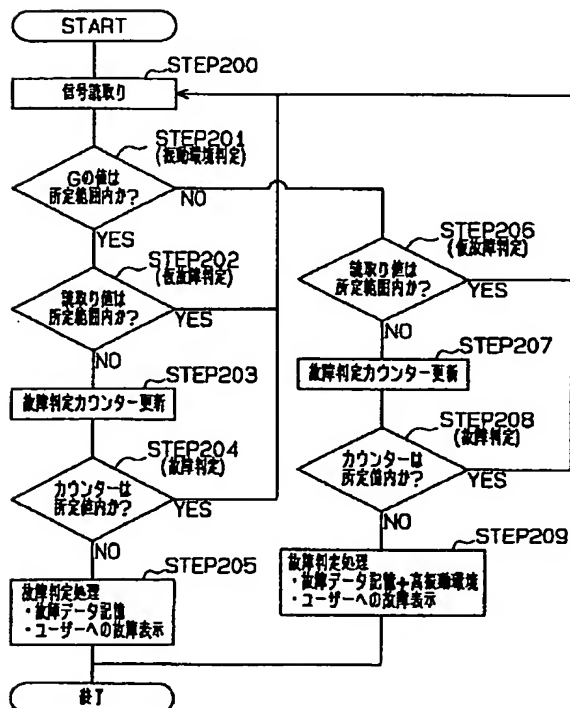
【0028】図3には第2の実施の形態の処理を示す。CPU4はステップ200で信号読取りを行った後、ステップ201でGセンサ13による振動が所定範囲以内であればステップ202～205の一連の故障検出処理を実行する。これは、図2のステップ102～105と同じなので説明は省略する。

定値より大きい場合には、CPU4はステップ206以降に移行して仮故障判定を実行する。詳しくは、まず、ステップ206で、その読取った値が正常範囲内であるかを判断する（仮故障判定）。正常範囲である場合は、CPU4はそのままステップ200に戻って同じことを繰り返し、正常範囲でない場合（仮故障と判定された場合）は、ステップ207に移行して、カウンタのカウント値を「1」インクリメントし、ステップ208においてそのカウンタの値が所定値を超えたかどうかで故障判定する。越えていなければ、ステップ200に戻り、越えていた場合には仮故障ではないとして故障処理ステップ209に移る。この故障処理ステップ209において、記憶される故障データに高振動環境であるデータも記憶させる。つまり、ダイアグコードに高Gであるというサブ情報を付け、検出した故障判定値を従来の故障判定情報と区別する。

【0030】このように、本実施形態では、第1の実施の形態とは異なり、高振動環境下においても故障判定処理を禁止せずに、ステップ206で故障判定処理を継続するとともに、ステップ209では、記憶される故障データに高振動環境であることを付随させ、車両整備時におけるサービス性を向上させている。

【図3】 第2の実施の形態における作用を説明するためのフローチャート。

【0031】つまり、図2の実施形態では疑わしい故障情報を最初から記憶しないようにしたものであり、図3は記憶した故障情報を疑わしいものであるか判別可能な状態にしたものである。

（イ）処理手段としてのCPU4は図3の処理を実行することにより、Gセンサ（振動センサ）13からの信号により所定範囲以上の振動下にあると判断した際には異常検出結果に高Gであるというサブ情報を付けることにより異常検出結果を無効化した。このように、エンジンECU1が受ける振動を検出してある一定値以上の大きな振動がかかっている最中は検出した故障判定値を従来の故障判定情報と区別することにより、高振動環境下での誤検出による不具合を回避することができる。
